القاهرة التاريخية
Historic Cairo

القاهرة التاريخية
HISTORIC CAIRO

خان الزراكشة

التجديد المعاصر وأعمال الحفاظ والترميم

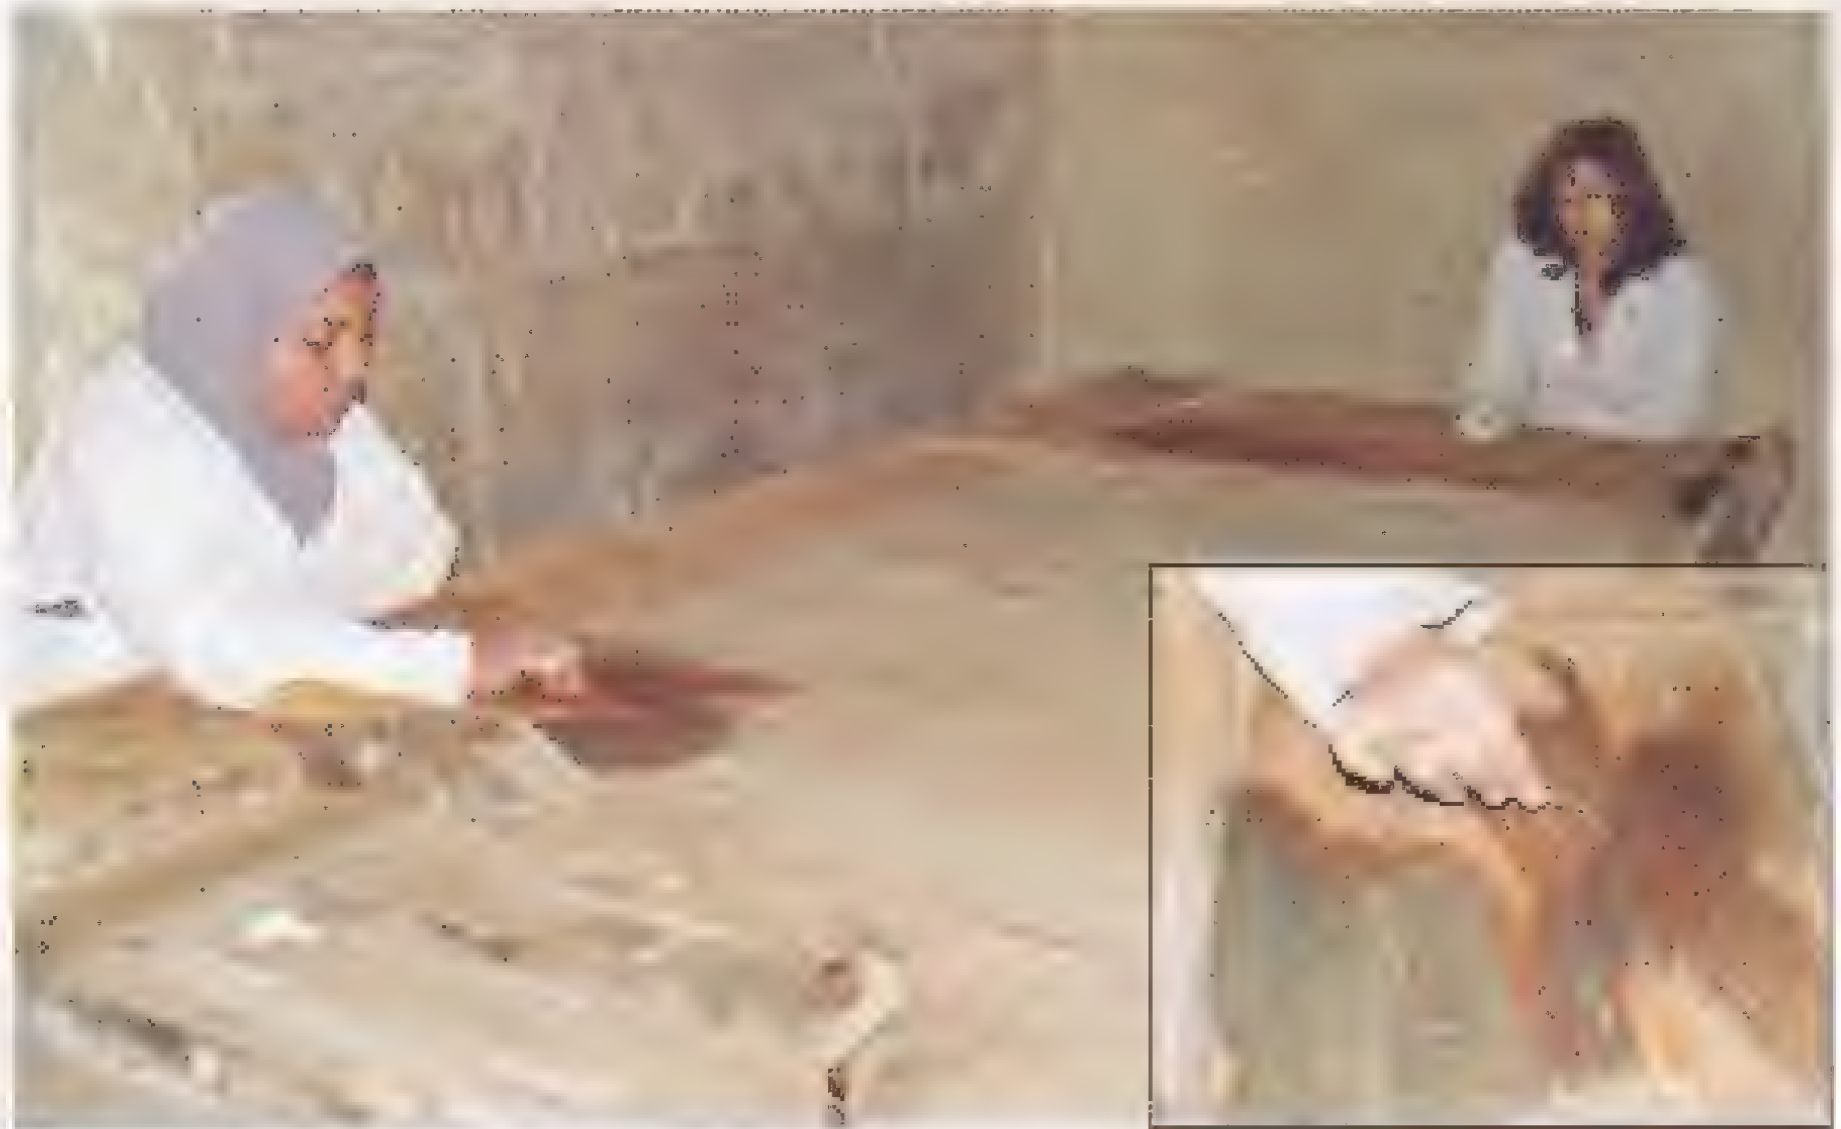
خطوات الترميم والمعالجة للعناصر الخشبية

- وقد تم التعامل مع كل عنصر خشبي تبعاً للحالة التي وجد عليها حيث تم في البداية توثيق مظاهر التلف المختلفة جغرافياً ومعمارياً والتي أحدثت التلف الميكروبيولوجي ، عقب ذلك إجراء خطوات الترميم والمعالجة والتمتلة في
- شطف الأثرية بالطرق الميكانيكية باستخدام الفرش الناعمة ومسحات الهواء اليدوية.
- استخدام التنظيف الكيميائي بالمذيبات العضوية لإزالة الشحاذات الملصقة وبعض طبقات الدهان المتهالكة والدهان مستخدمة.

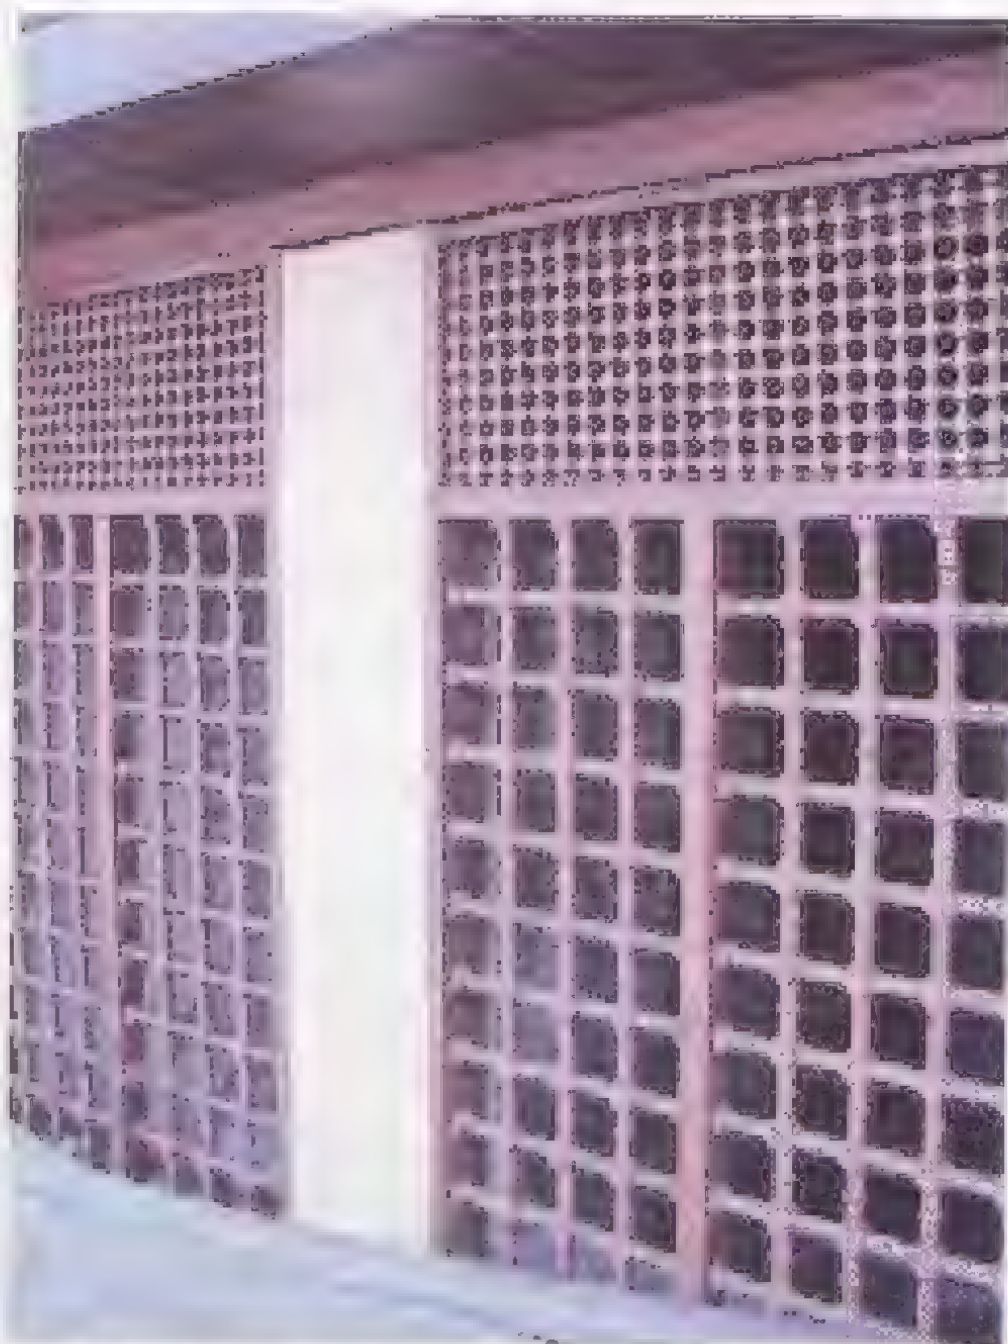
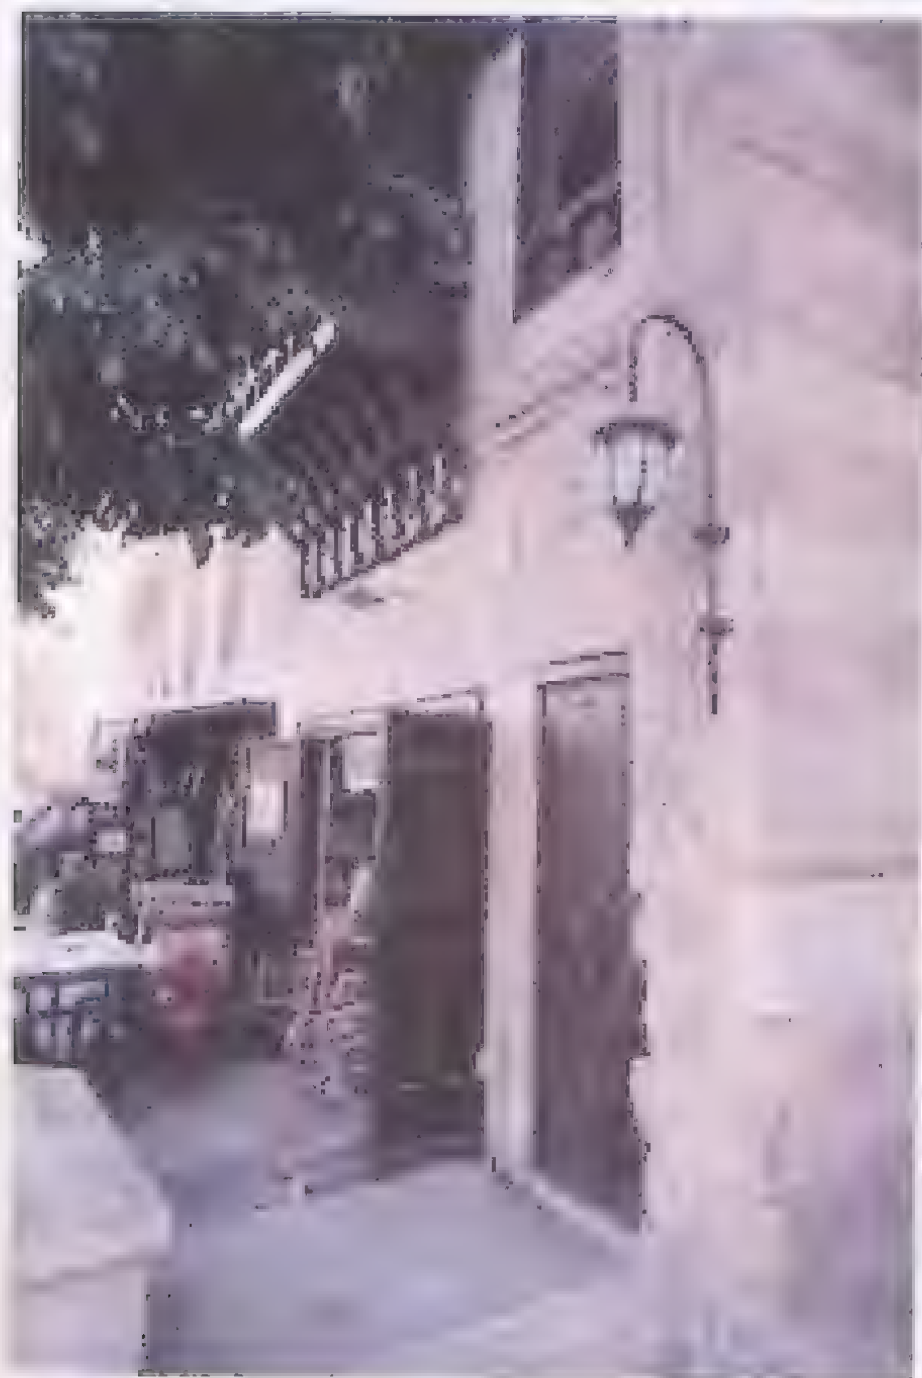
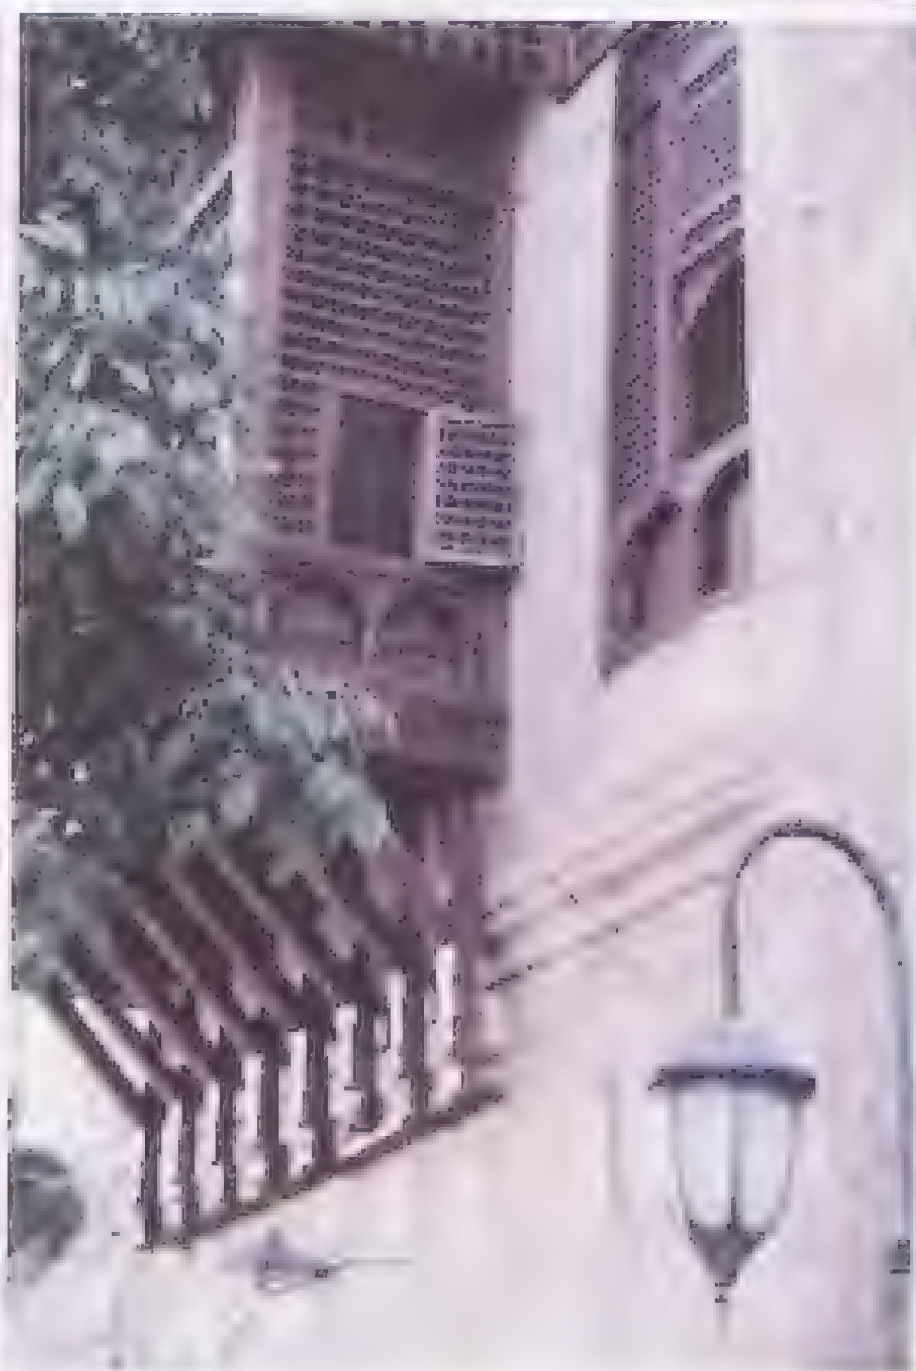
نماذج من العناصر الخشبية بعد الترميم

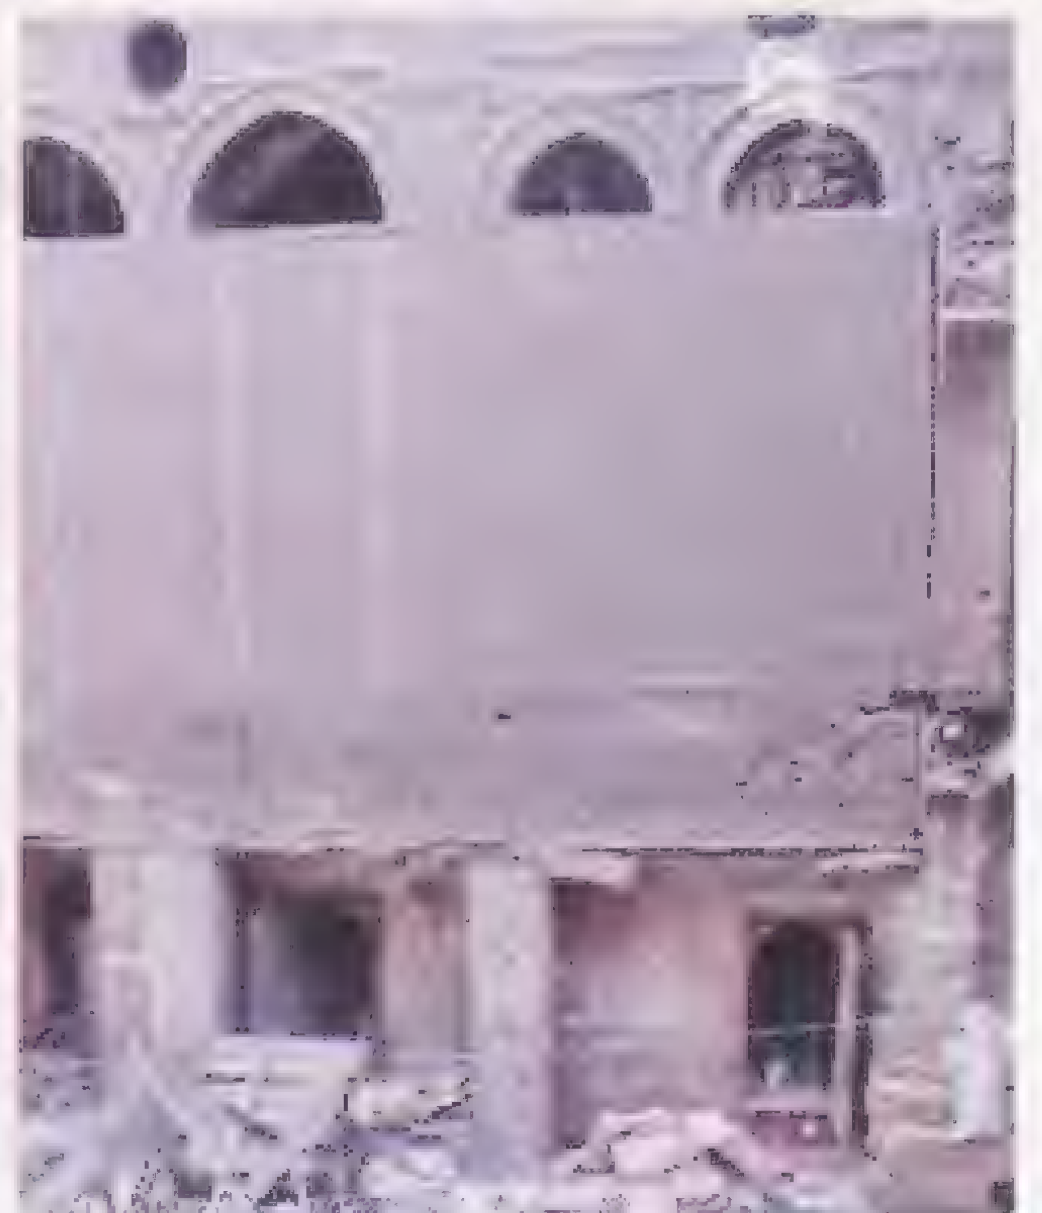
- انتشار التآكل الملحني بالأحجار نتيجة لارتفاع منسوب المياه الأرضية بالجدران مما أثر بالسلب على سطح الأحجار وأحدث بها تآكل شديد.

الحوائط الحجرية قبل الترميم تظهر عليها الاتساخات والأملاح وطبقات البياض الحديثة

لقد استهدفت عمليات تنظيف الأحجار بإزالة طبقات البياض الحديث والجير وذلك بالطرق الميكانيكية اليدوية تلى ذلك تنظيف الأحجار باستخدام أسلوب يثنى الحبيبات باستخدام ضغط الهواء ثم أزيلت العون الأسمنتية المتواجدة باللحامات وأعيد ملؤها باستخدام مونة لها نفس تركيب المونة القديمة، كما اعتمدت عمليات إزالة الأملاح على الإزالة الميكانيكية اليدوية ثم استخدمت كمادة التثبيت والرمل.

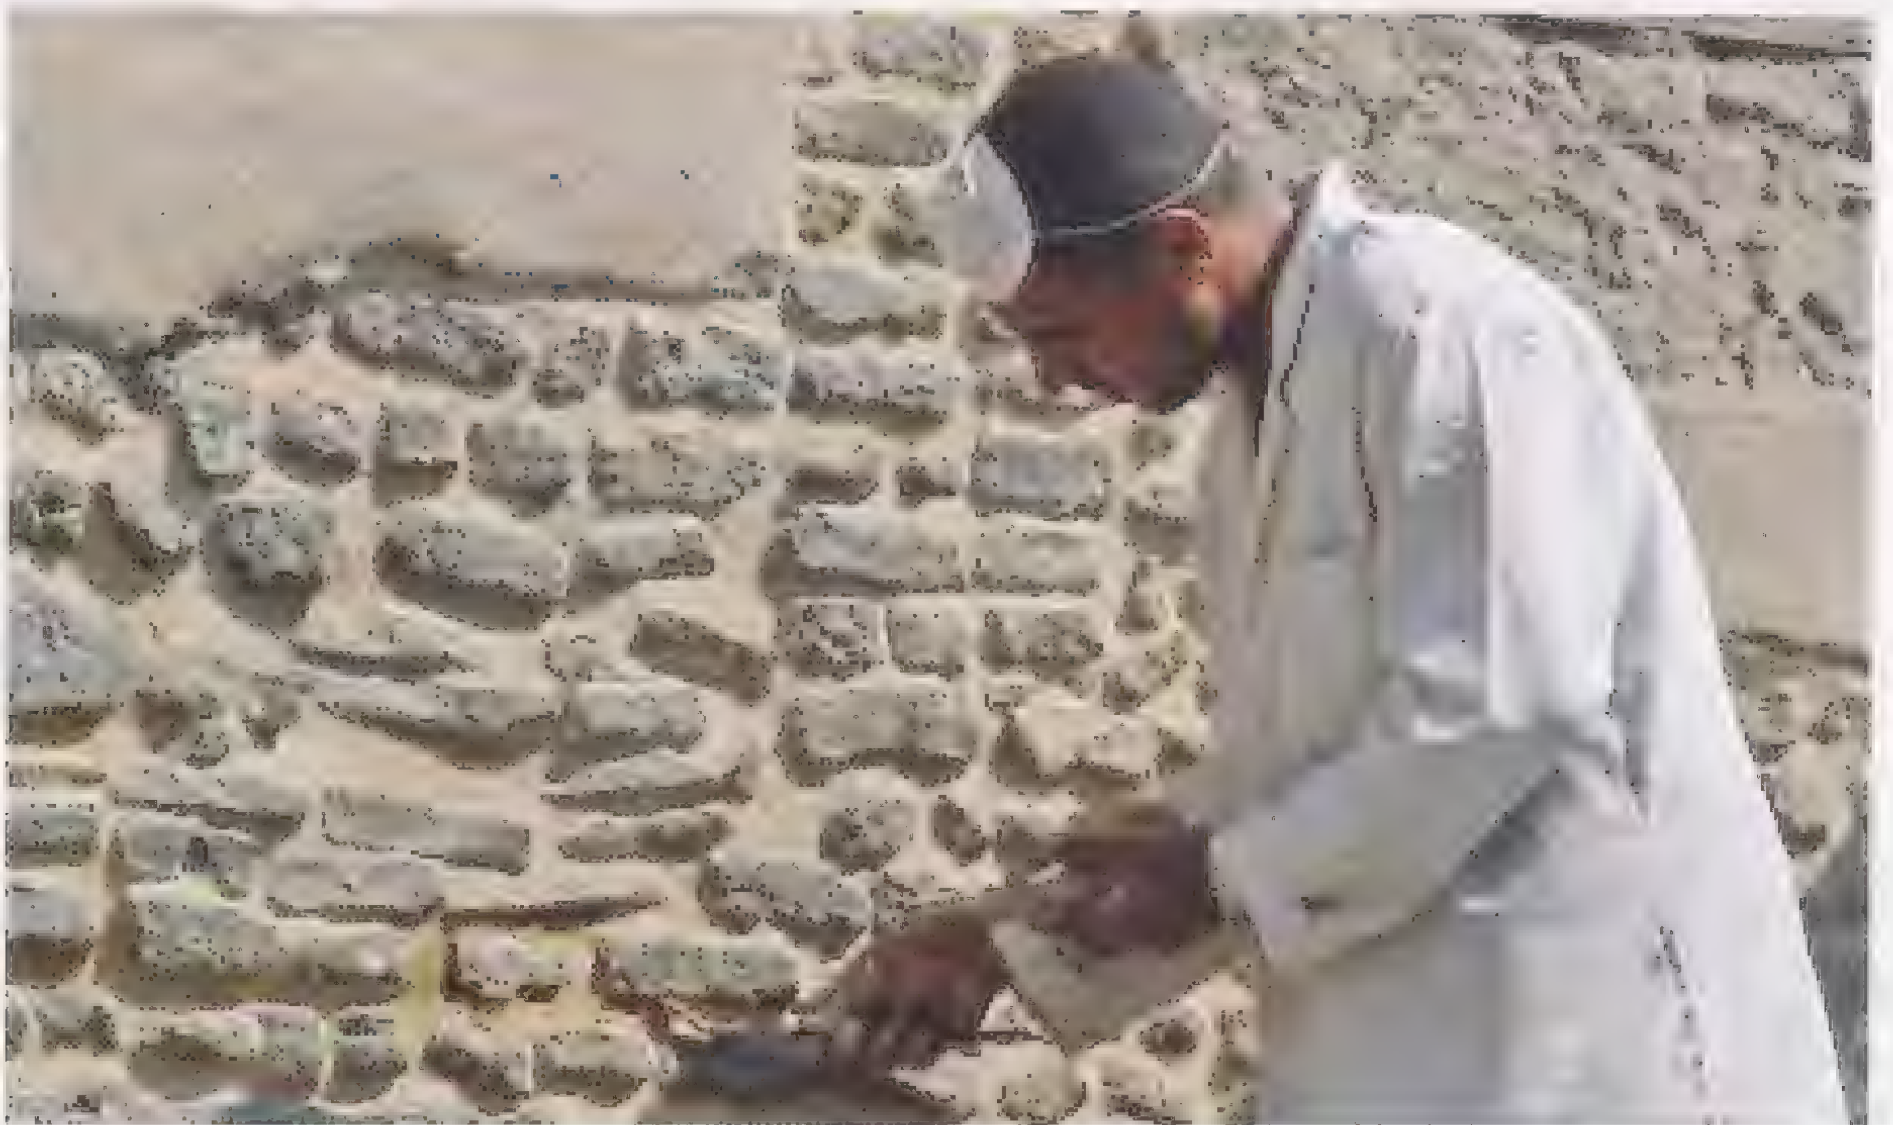
تمشيد الترميم والمعالجة للحوائل الحجرية والطينية الأخرى
